平成29年度の事業報告書

特定非営利活動法人 水環境研究所

A . 印旛沼流域における湿地の水質浄化機能に関する調査研究

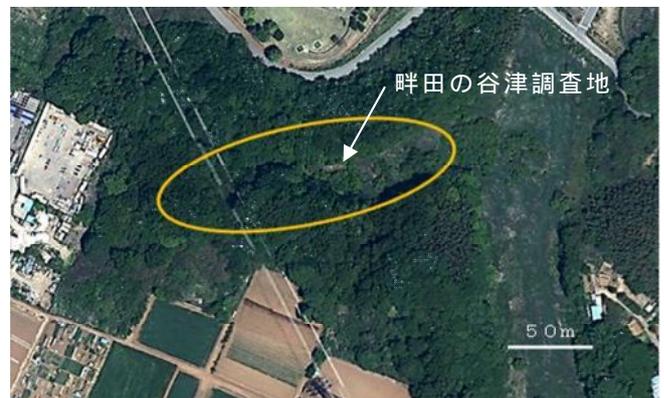
図1 畔田の谷津と周辺の土地利用状況

本研究では図A - 1の印旛沼流域の手繰川水系畔田の谷津を対象域に、台地を起源とする湧水の水質浄化について検討することとした。畔田の谷津上流部の台地は古くから畑作として、近年では資材置き場として、広く利用されており、谷頭部からの湧水には高い濃度の硝酸性窒素が検出されている¹⁾。調査地点の谷津部は現在、休耕地となっており、アシやイネ科植物が繁茂しており、ヤナギ、クワなどの木々も散見されている。

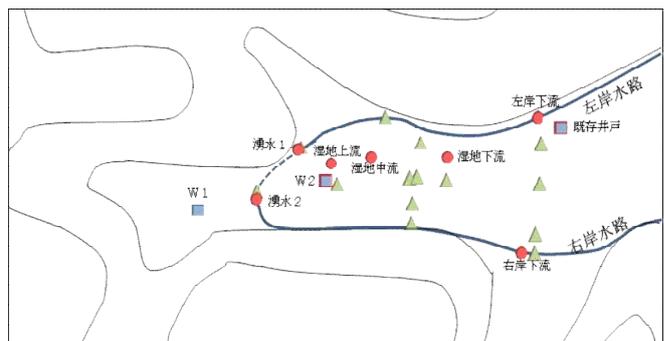
図2 畔田の谷津調査地点図(赤印地点)

台地からの湧水は図A - 2の湧水2地点から右岸水路を、また、湧水1地点から左岸水路へと流れ下っている。これらの湧水は直接湿地(休耕地)へ流入することはない。ここで、湿地の表層(上位)の沖積層は有機質シルト層を主体とし、下位の凝灰質砂を主体とする洪積層へと漸移しているのが確認されている。

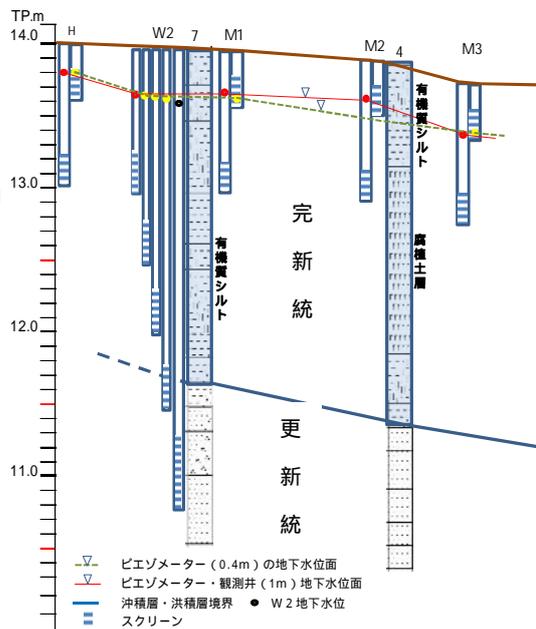
図4 谷津低地の地下水位分布断面図

谷津内に設置したピエゾメータ - 及び観測井の地下水位を測定し谷津内の地下水の動態を確認した。平成 29 年 8 月 20 日に測定した水位の断面を図 - 4 に示す。なお、6 月 10 日の調査では右岸・左岸水路が、6 月 24 日の調査では湧水 1、湧水 2 も枯渇しているのを確認し、8 月 20 日の調査時も回復はみられなかった。

完新統中のピエゾメータの地下水位は各深度とも谷津頭付近が最も高く約 TP.13.8m で、下流方向に向かって僅かながら水位が低下する傾向がみられ、M3 において急激に水位が低下する。最下流部 (M3) と最上流部(H)では GL-0.4m、GL-1.0mとも約 0.4mほどの水位差が認められた。両深度の水位に顕著な差がみられたのは M2 のみで、他の地点については両深度のピエゾメータにほとんど水位差は見られなかった。図 4 より、M2 は GL-0.4m で枯渇していたが、GL-1.0m は GL-0.4m より高い位置に水位が確認されている。

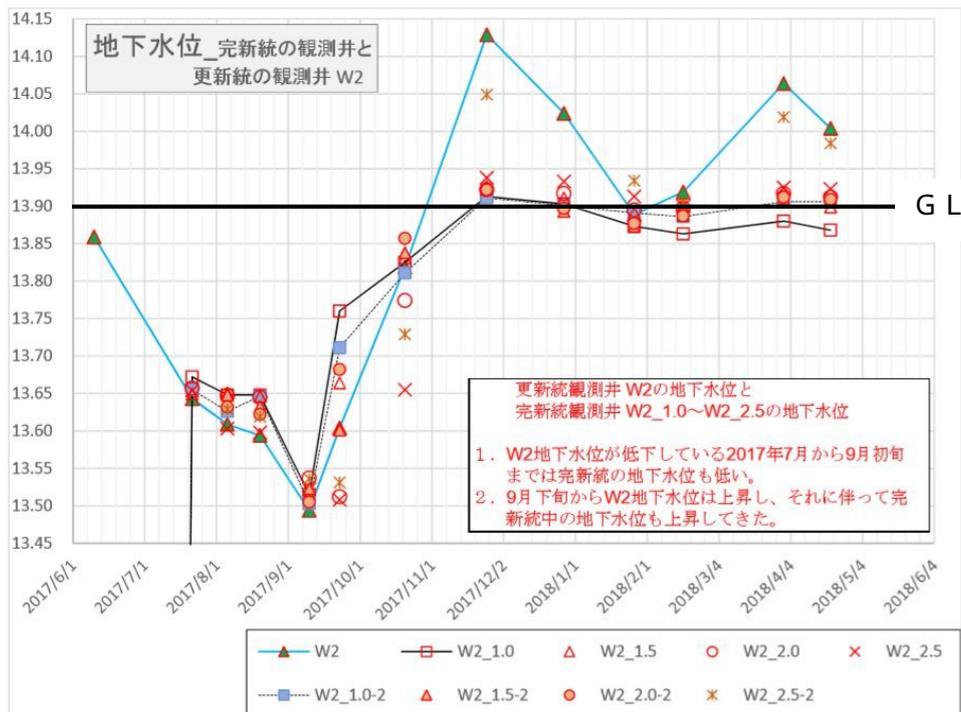
図5 観測井における地下水水位の変動

図 5 に更新統に設置した観測井 W2 及び完新統に設置した観測井の地下水位の変動を時系列に示した。それによると、各観測井とも平成 29 年 9 月に地下水位が最低となった後上昇に転じ、11 月には最高すいとなった。更新統の地下水位は 11 月より地表面より高い水頭となり被圧の状態に変わり現在に至っている。

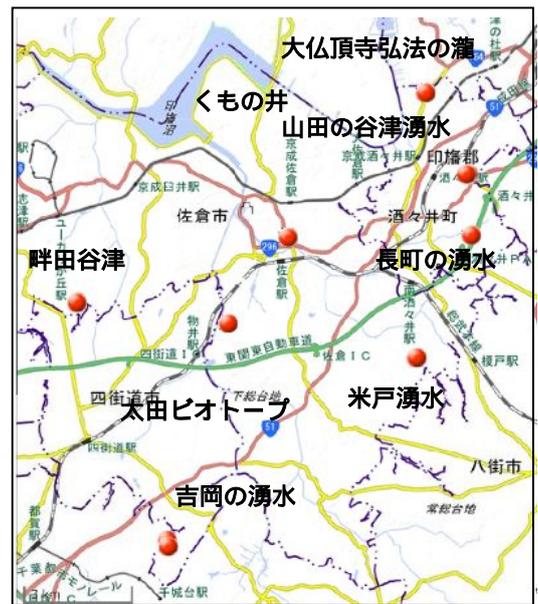
図7 調査地点位置図

調査地点(図7)：畔田谷津(6)、山田の谷津湧水(2)、米戸湧水(2)、くもの井、太田ピオトープ、大仏頂寺弘法の瀧、長町の湧水、吉岡の湧水(2)、

いずれの調査地点とも概ね昨年と同様の水質を示し、pHは中性、酸化還元電位は酸化的環境にあることが認められた。一方、パックテストによる硝酸性窒素濃度は0.2~5mg/Lの範囲にあり、今年度は10mg/Lに達した湧水は認められなかった。「米戸湧水」、「長町の湧水」で濃度の低下、「山田之谷津の湧水1」、「山田之谷津の湧水2」では濃度の上昇が認められた。このような濃度変化の要因の一つとして涵養域の土地利用の変化が想定される。これらの湧水は印旛沼の重要な水源であるものの窒素負荷が高い傾向にあり、印旛沼の水質汚濁対策の視点からもモニタリングの継続が重要であると考えられる。
